ООО «ЧТЗ – УРАЛТРАК»

БЮЛЛЕТЕНЬ № 15
ОСНОВНЫХ КОНСТРУКТИВНЫХ ИЗМЕНЕНИЙ
ТРАКТОРОВ

ЧЕЛЯБИНСК 2008

ТРАКТОРЫ Т10М

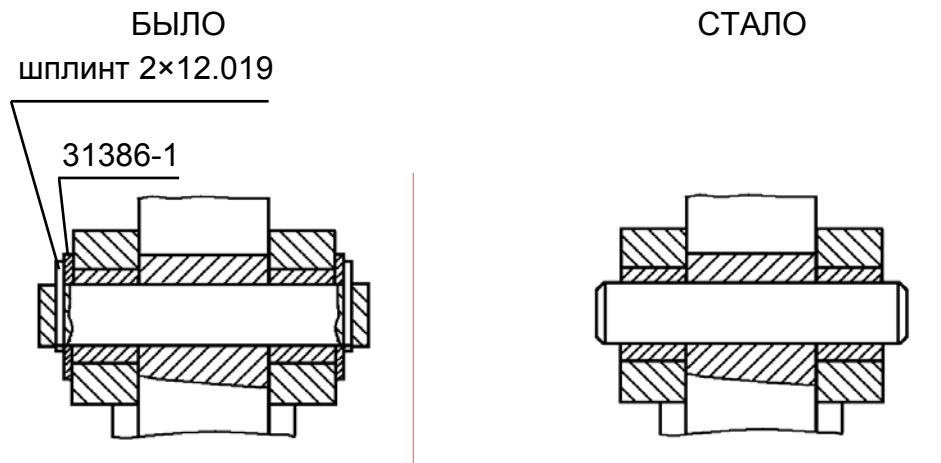
Рис. 1

1.1. С целью ликвидации поломок вертикального вала регулятора дизеля из-за поломки шплинта фиксации оси грузика введена запрессовка оси в грузик с аннулированием шплинтов 2×12.019 и шайб 31386-1 (рис. 1).

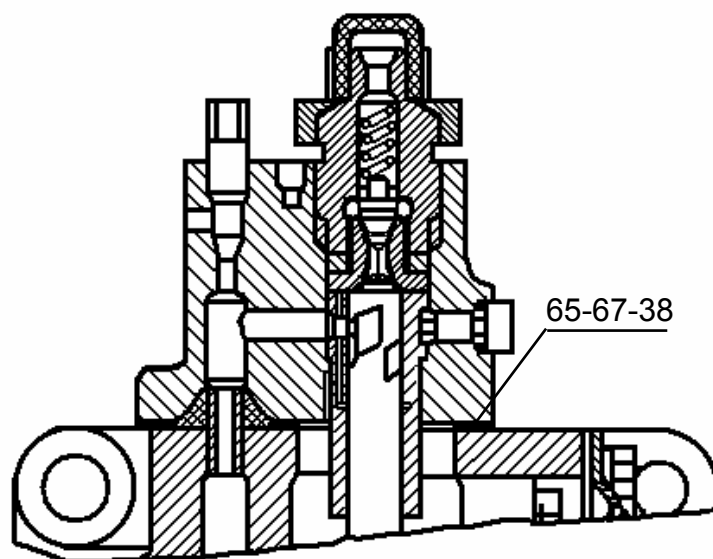
Рис. 2

1.6. Для устранения течи топлива между секциями и корпусом топливного насоса установлены прокладки 65-67-38 (рис. 2).

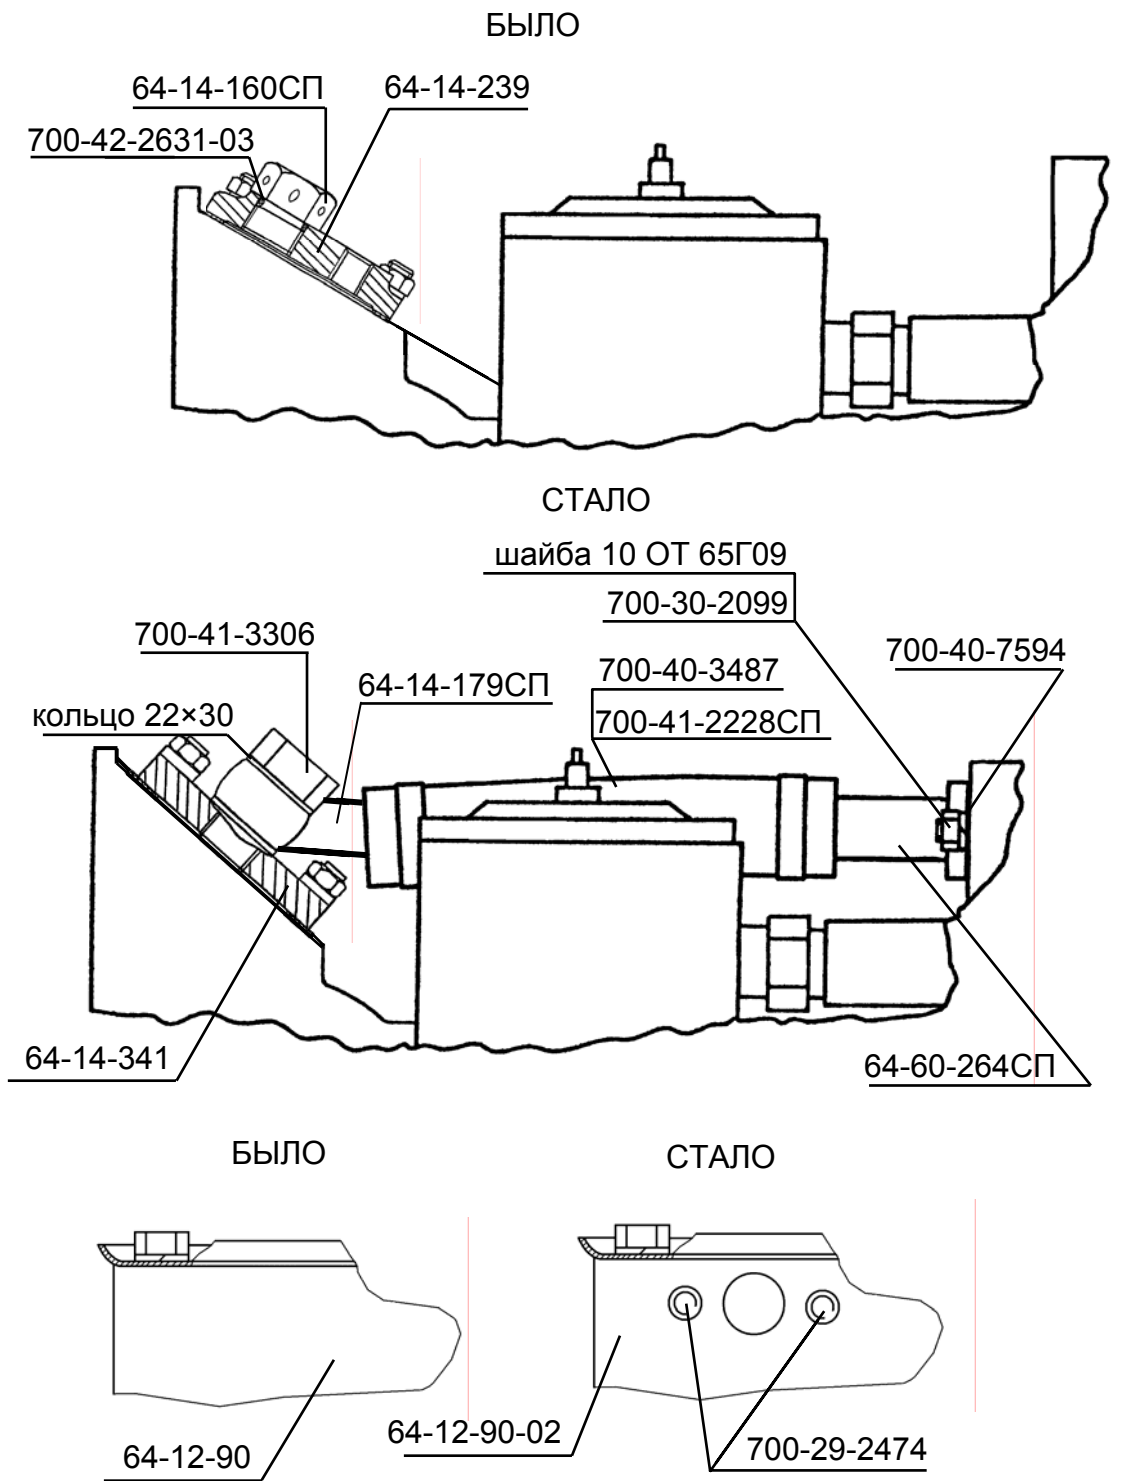
Рис. 3

2.1. С целью исключения разряжения во внутренней полости гидротрансформатора (ГТР) взамен сапуна 64-14-160СП введена воздушная трасса, соединяющая ГТР с полостью ПКП (рис. 3).

Установка трассы повлекла за собой следующие изменения:

а) аннулированы:

б) введены:

в) взамен корпуса 64-12-90 установлен корпус 64-12-90-02.

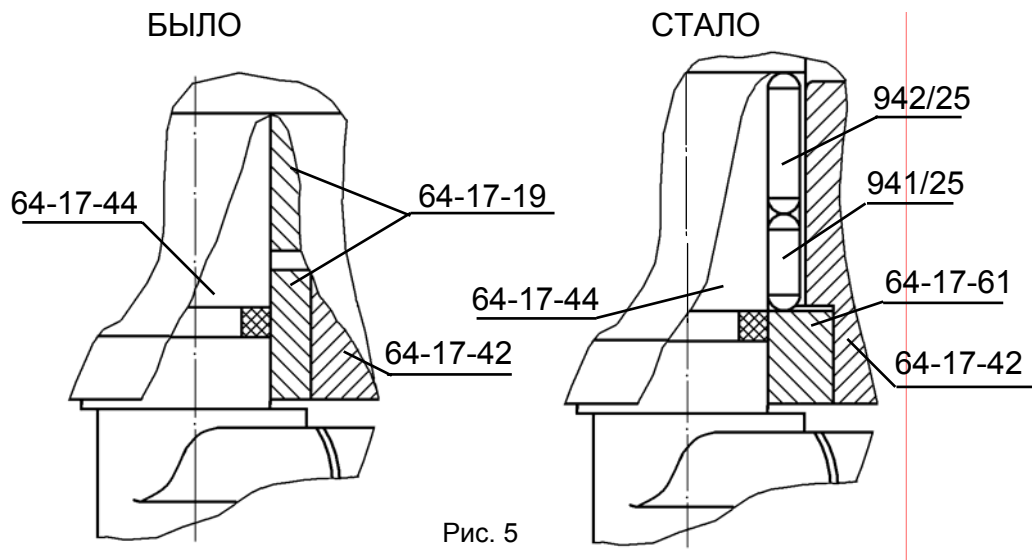
2.3. Для снижения усилия на рукоятке рычага управления поворотом и повышения надежности привода сервомеханизма 64-17-2СП управления бортовыми фрикционами введена установка валиков 64-17-44 на игольчатых подшипниках 941/25 и 942/25 (рис. 5) вместо железграфитовых втулок 64-17-19 (4 шт.).

При этом введены две втулки 64-17-61, а в корпусе 64-12-42 выполнена расточка под эти втулки.

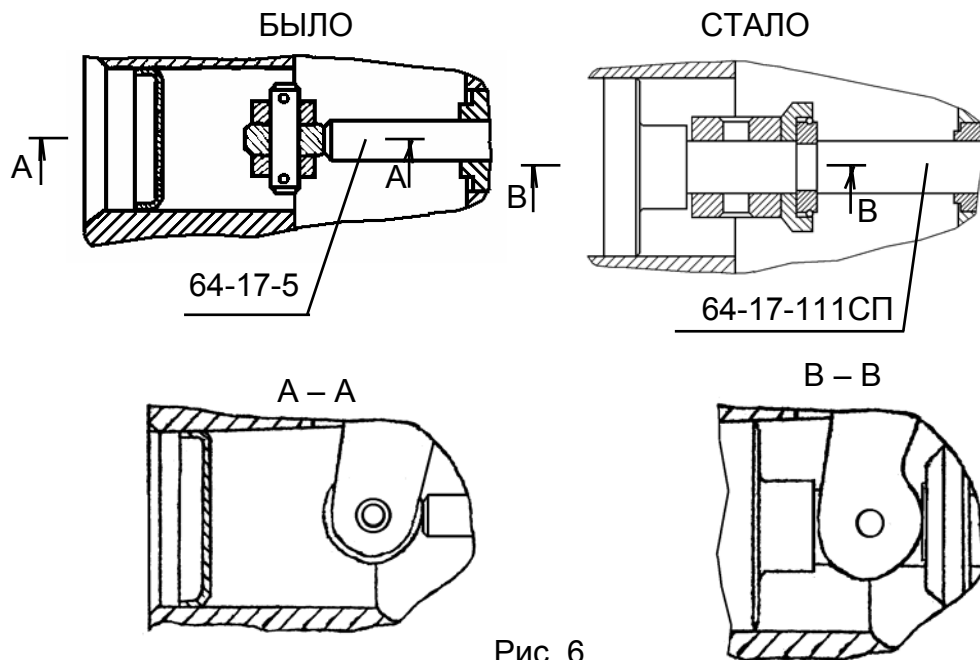
2.4. С целью повышения надежности работы сервомеханизма 64-17-2СП управления бортовыми фрикционами установлены двухпорные толкатели 64-17-111СП золотников взамен осей 64-17-5 (рис. 6).

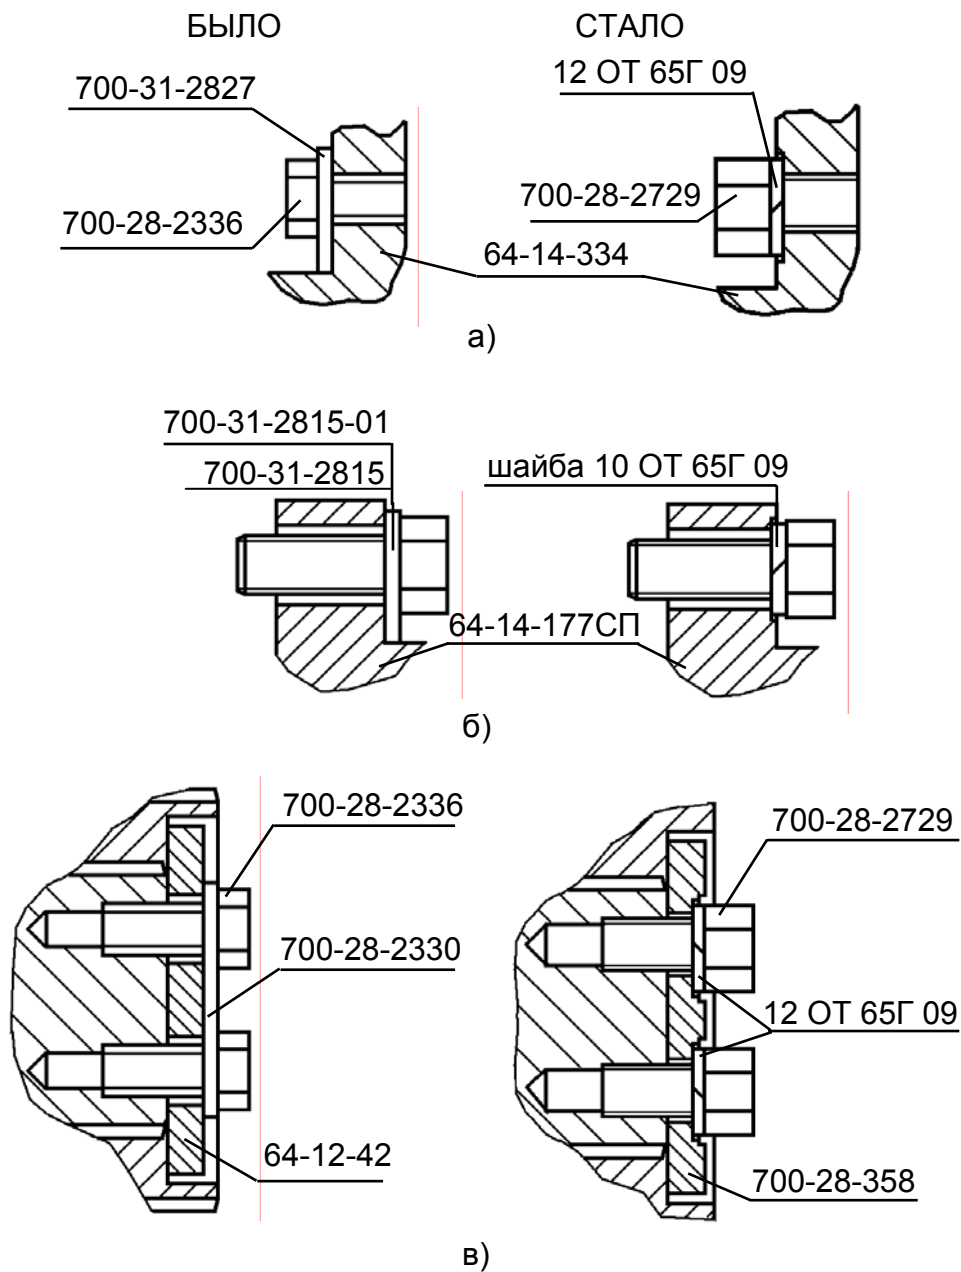
Рис. 4

2.2. С целью повышения надежности крепления опоры 64-14-334 (рис. 4а) к корпусу насосного колеса ГТР 64-14-16СП (на тракторах Т10М с двигателем ЯМЗ), фланца 64-14-177СП к маховику двигателя (рис. 4б), крышки к турбинному валу и (рис. 4в) введены:

- болты 700-28-2729 с мелкой резьбой и увеличенной головкой взамен болтов 700-28-2336;
- пружинные шайбы 12 ОТ 65Г 09 взамен стопорных пластин 700-31-2827, 700-31-2330 и пружинные шайбы 10 ОТ65Г 09 взамен стопорных пластин 700-31-2815, 700-31-2815-01.
- крышка 64-12-358 взамен крышки 64-12-42.

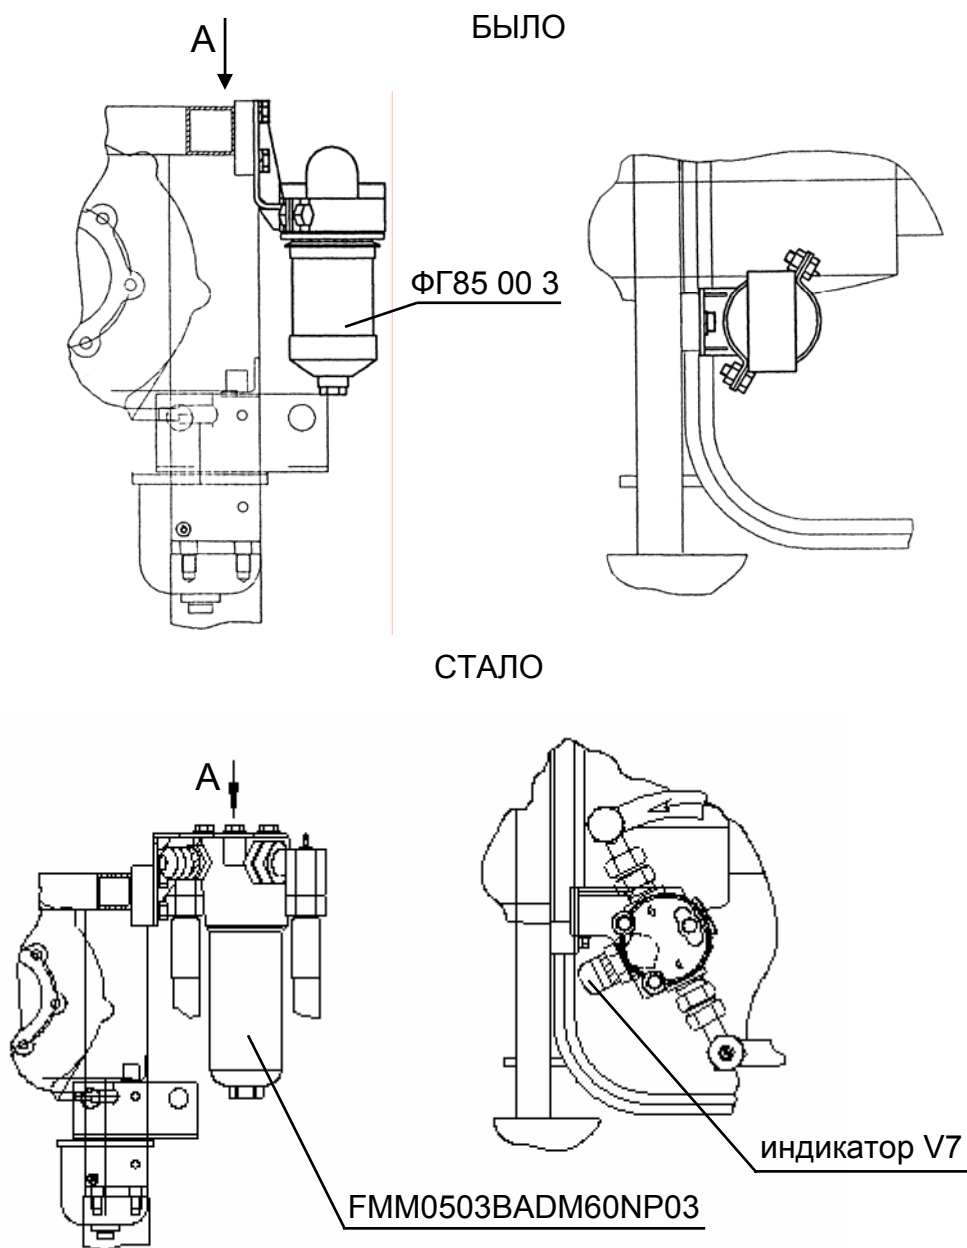
Рис. 7

2.5. Для улучшения качества масла, поступающего в гидросистему питания, управления и смазки ГМТ тракторов Т10М с двигателем ЯМЗ, установлен фильтра FMM0503BADM60NP03 (рис. 7) с перепускным клапаном и визуальным индикатором V7 засоренности взамен ранее установленного фильтра ФГ85 00 3.

В ЗИП трактора прикладывается сменный фильтрующий элемент.

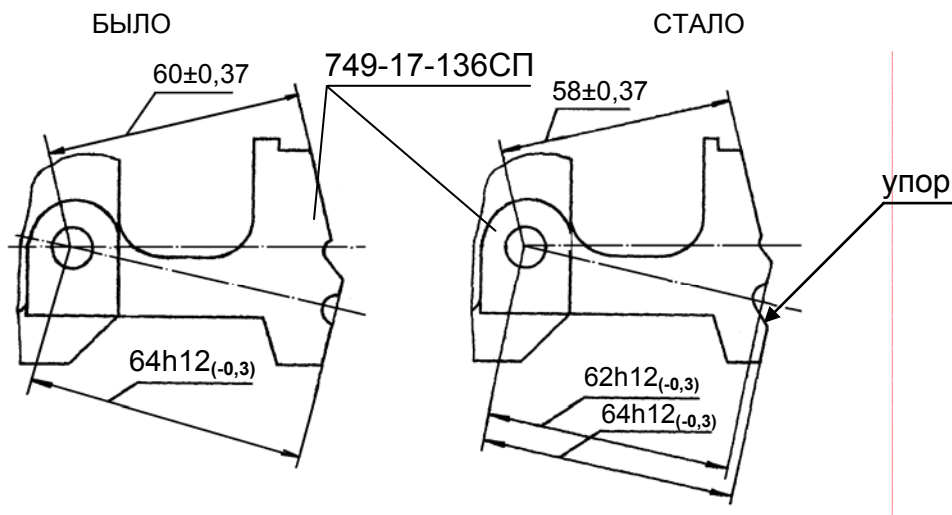
Рис. 9

1.1. Для обеспечения четкости управляемости трактора ДЭТ-320 (ликвидации люфта рычага управления в транспортном положении) введено ограничение хода вилки 749-17-136СП в мостике 749-17-144СП за счет выполнения упора (рис. 9).

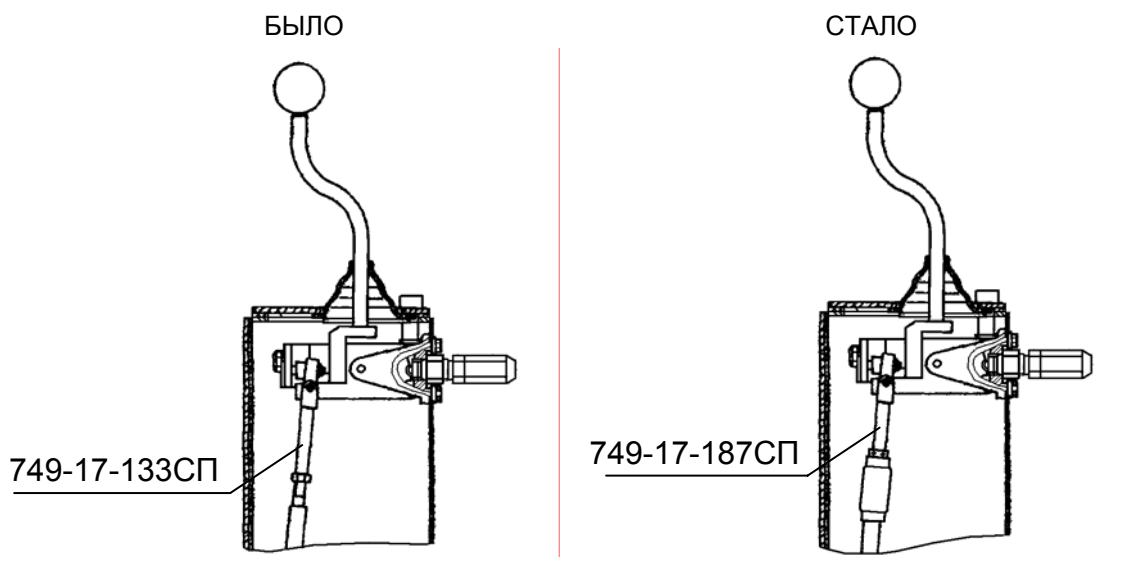
Рис. 10

1.2. Для облегчения регулировки длин тяг при сборке и в эксплуатации (без отсоединения их от рычага) в приводе управления трактором ДЭТ-320 взамен тяги 749-17-133СП введены тяги 749-17-187СП со стяжкой с правой и левой резьбами (рис. 10).

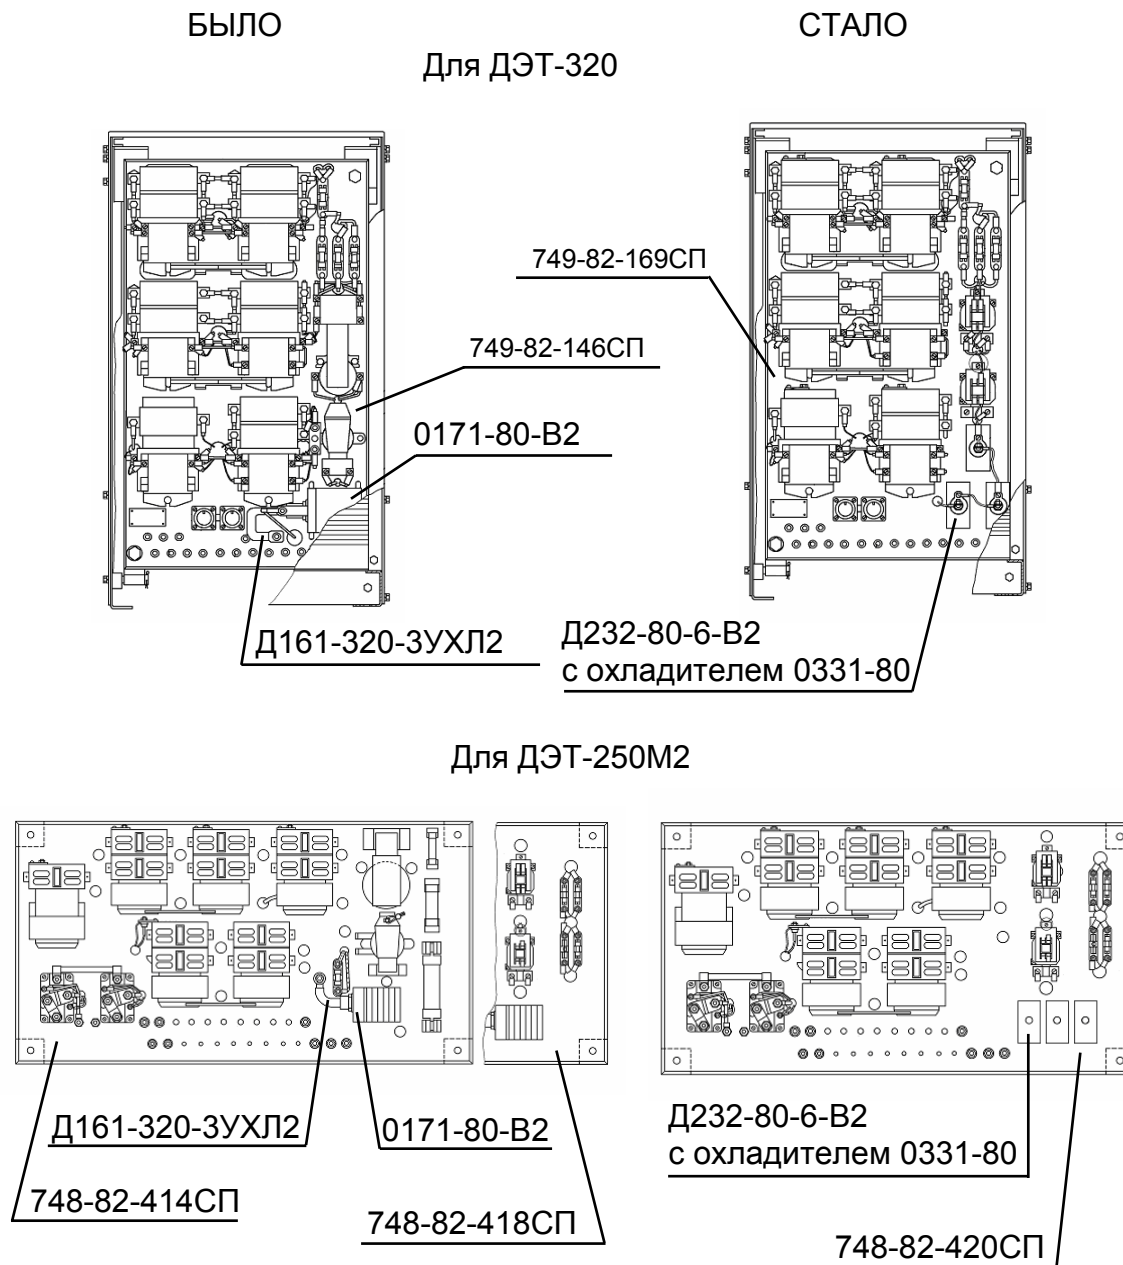
Рис. 11

2.1. В связи с вводом на тракторах аккумуляторных батарей закрытого типа (с залитыми мастикой перемычки между банками) введены контакторные панели 749-82-169СП (на ДЭТ-320) и 748-82-420СП (на ДЭТ-250М2) с тремя последовательно соединенными диодами Д232-80-6-В2 с охладителями 0331-80 взамен контакторных панелей 749-82-146СП (ДЭТ-320) и 748-82-414СП или 748-82-418СП (ДЭТ-250М2) с одним диодом Д161-320-ЗУХЛ2 с охладителем 0171-80-В2 (рис. 11).

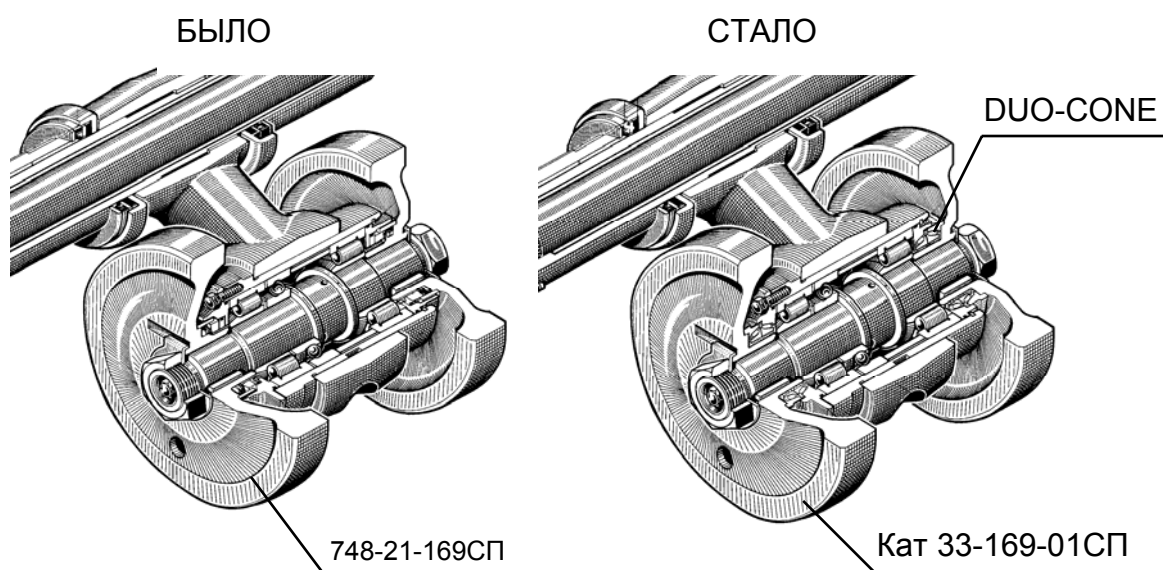
Рис. 12

4.1. С целью повышения герметичности и надежности катков на тракторах ДЭТ-250М и ДЭТ-320 установлены катки Кат 33-169-01СП с уплотнением DUO-CONE взамен катков 748-21-169СП (рис. 12).

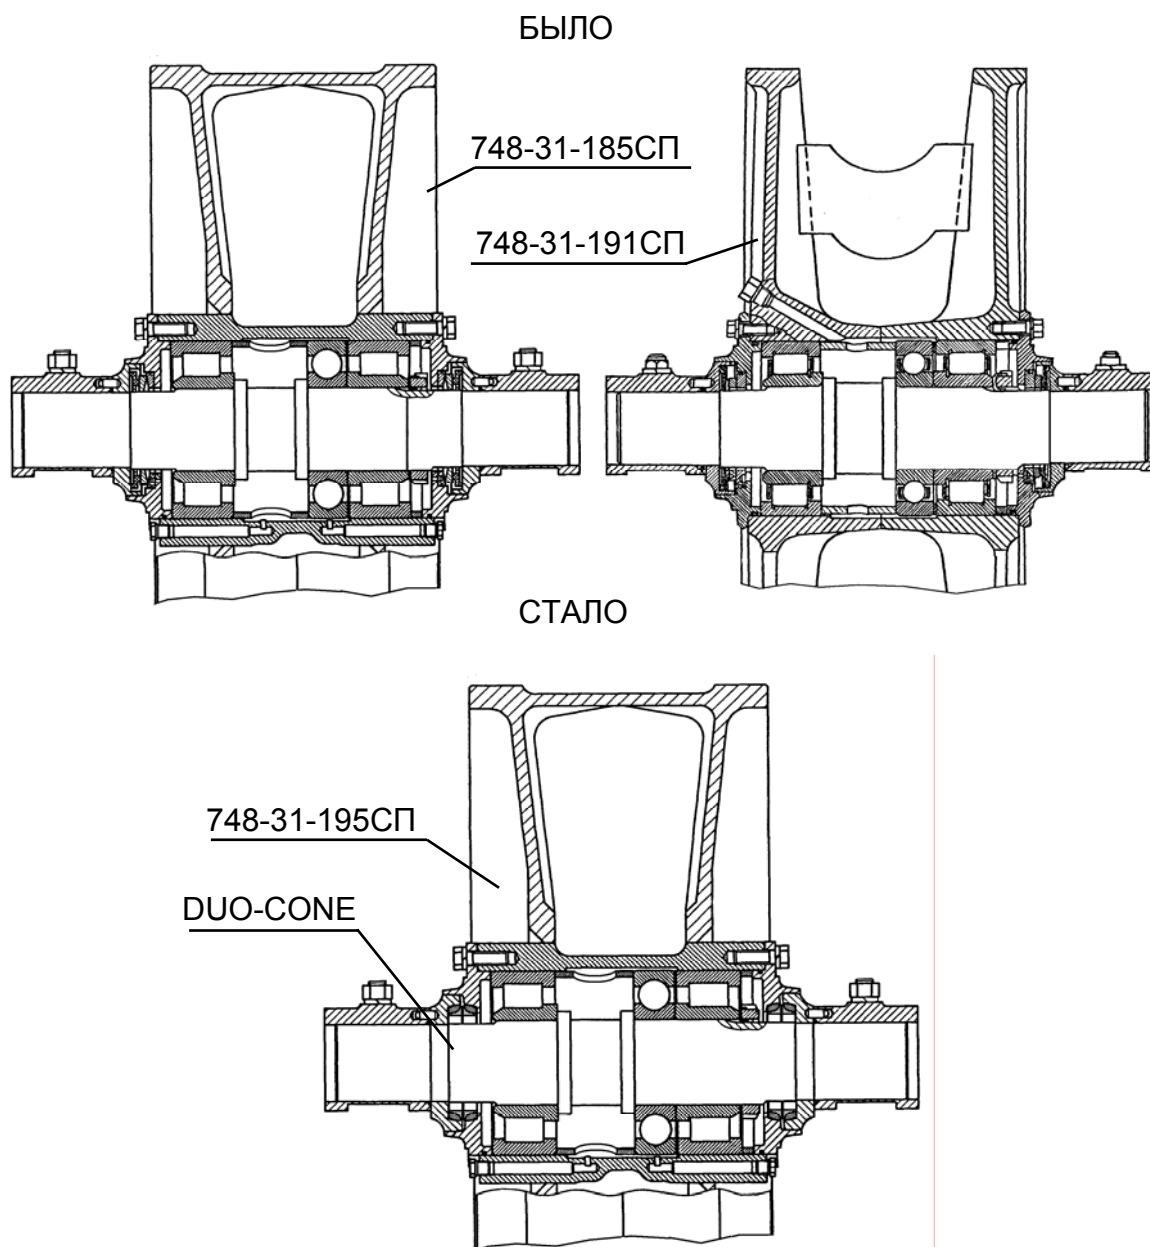
Рис.13

4.2. С целью исключения течи смазки, увеличения срока службы и унификации направляющих колес установлены направляющие колеса 748-31-195СП с уплотнением DUO-CONE (рис. 13) взамен направляющих колес 748-31-185СП (на ДЭТ-250М2) и 748-31-191СП (на ДЭТ-320).
