ООО «ЧТЗ – УРАЛТРАК»

БЮЛЛЕТЕНЬ № 15
ОСНОВНЫХ КОНСТРУКТИВНЫХ ИЗМЕНЕНИЙ
ТРАКТОРОВ

ЧЕЛЯБИНСК 2008

ТРАКТОРЫ Т10М

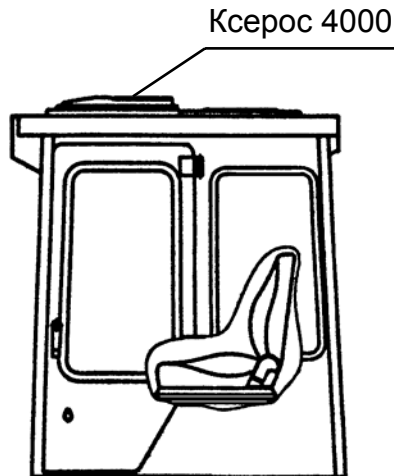
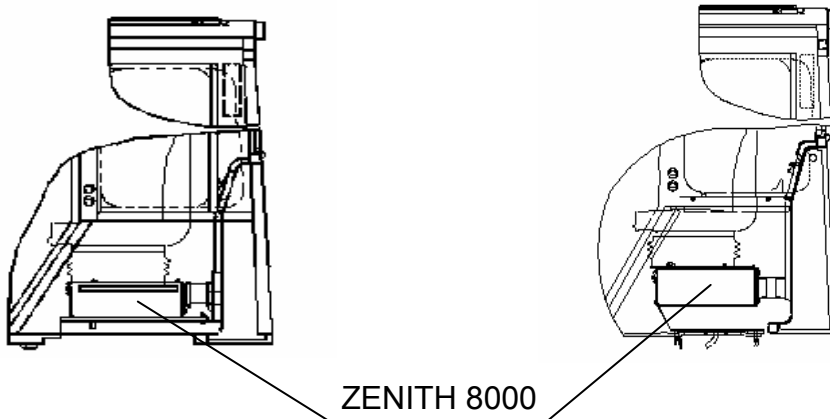
Рис. 8

3.1. Для улучшения обогрева кабины возможна установка по требованию заказчика отопителя-вентилятора «Зенит 8000» (рис. 8).
